Т Р У Д Ы  
Всесоюзного Геолого-Разведочного  
Объединения Н. К. Т. П. С. С. С. Р.  
Выпуск 127

Обзор гидрогеологических исследований и раз-  
ведочных работ в районе Ливадийского оползня  
в Крыму

Survey of hydrogeological Explorations and pros-  
pecting Works in Livadia (the Crimea)

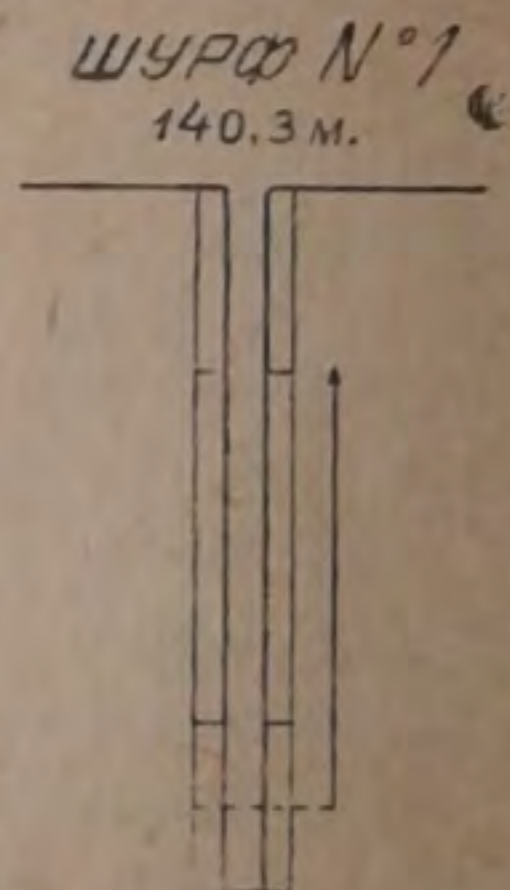
Рис. 1.

В 1925 г. было заложено два шурфа. Один из них около въезда в Ливадийскую слободку (№ 19) и другой выше гаража на склоне Чайного гребня (№ 18). По другую сторону Чайного гребня находится небольшой пруд. Первый шурф прошел глинистые таврические сланцы, воду встретил в ничтожном количестве.

Второй шурф, заложенный с целью выяснить, пропускает ли Чайный гребень воду из пруда, встретил ее.

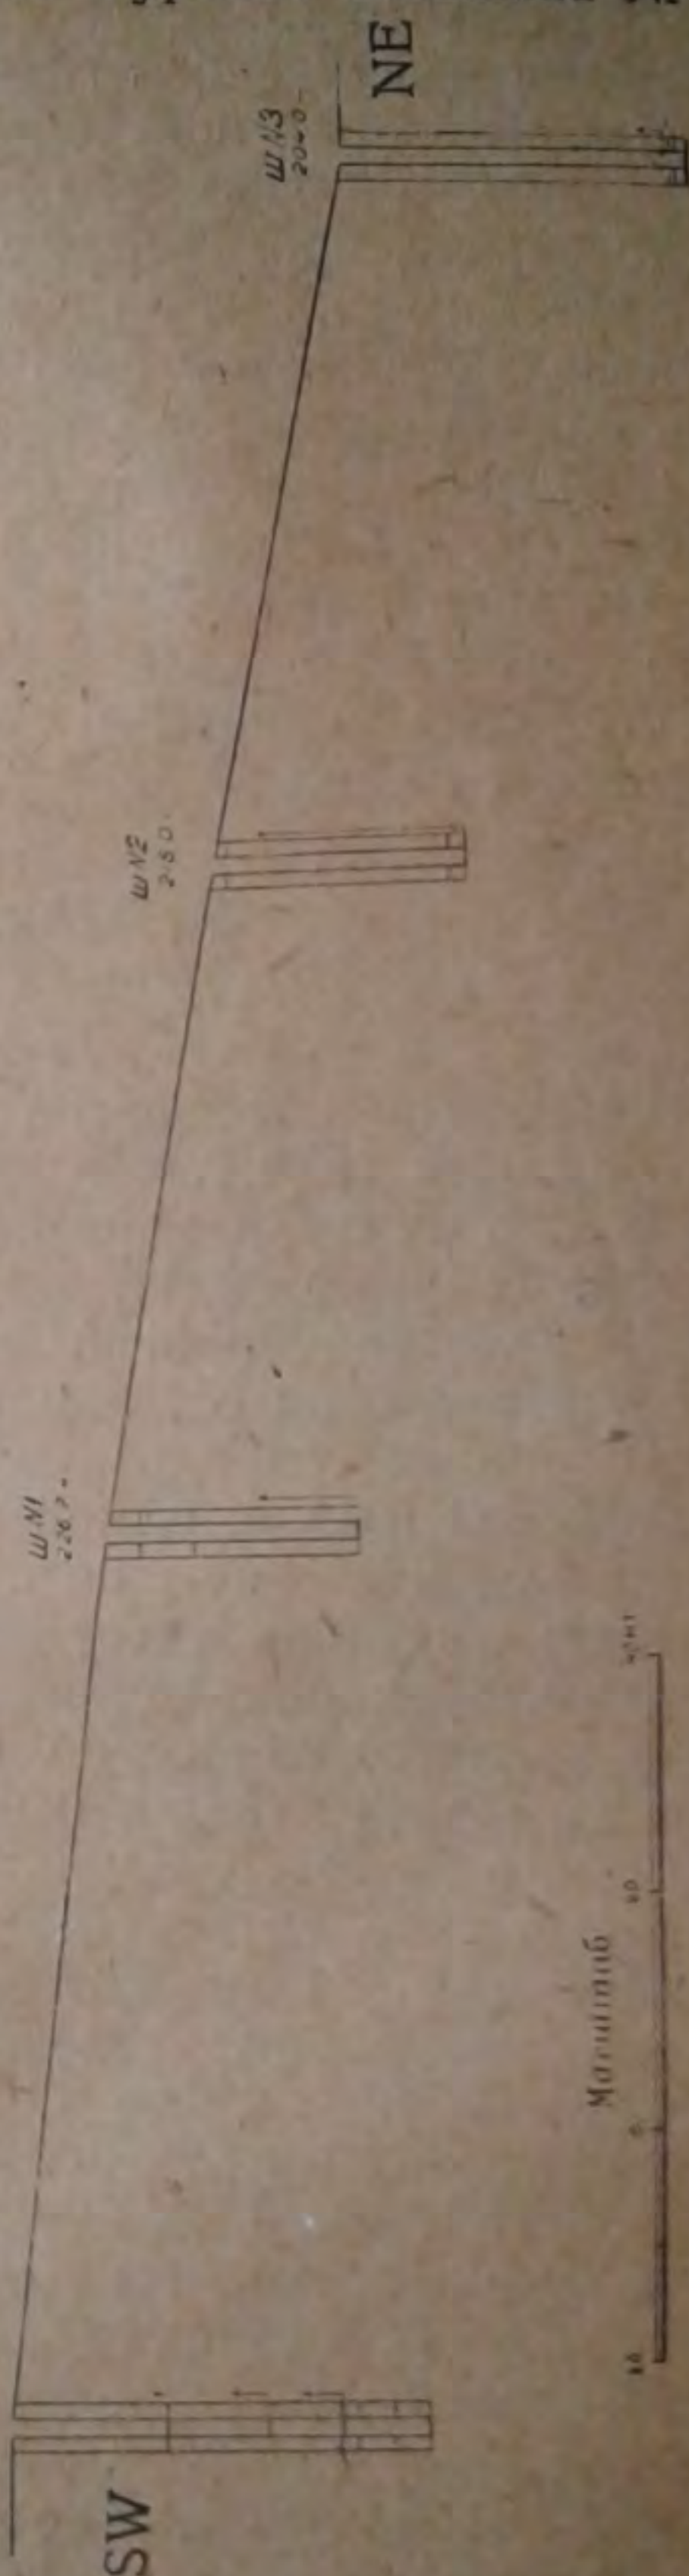
Рис. 9.

Шурф № 1, пройдя мощный делювий из красно-бурого суглинка с глыбами и щебенкой известняка, а также делювий из продуктов разрушения сланцев (17,7 м.), встретил обильную воду с глубины 13,7 м. Водоносный горизонт не был пройден.

Шурф № 2 также прошел делювий из желто-бурого суглинка с глыбами и щебенкой известняка, с гнездами глины из продуктов разрушения глинистых сланцев. Вода была встречена с глубины 5,45 м. Водоносный горизонт не был пройден. Количество воды в шурфе было меньше (400 литров в час), чем в шурфе № 1.

Шурф № 3 прошел мощный желто-бурый суглинок с глыбами и щебенкой известняка, подстилаемый черной глиной из продуктов разрушения сланца, и, наконец, таврические сланцы. Вода была встречена в ничтожном количестве по границе желто-бурого суглинка с глыбами известняка и глины из продуктов разрушения сланцев.
